Lasercutter

Aufbau Lasercutter

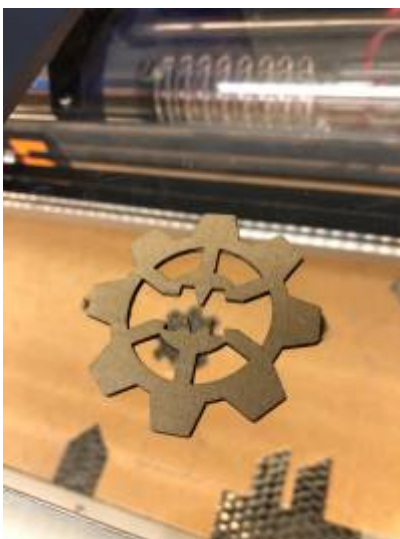
Nach dem wir nun endlich mit dem richtigem Lasern begonnen haben mussten wir feststellen das der Luftschlauch am Laseraustritt ständig abriss. Das hatte teilweise zur folge das es beim Holzlasern zu kleinen flamenbildungen kam oder viel schlimmer das Werkstück verschoben wird.

Da der Lüftungsschlauch und das GND-Kabel zu kurz war wurde das nun verlängert. Ebenso wurde eine Schlauchzuführung im 3D Drucker erstellt und damit der schlauch zum Laseraustritt geführt.

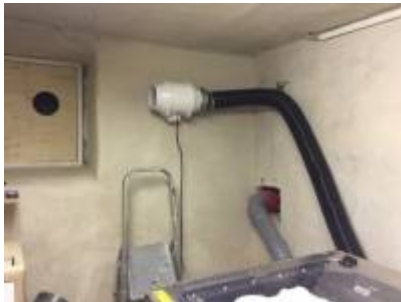
Nach dem wir nun endlich den Raum des Lasercutter optimiert hatten konnte das Endlüftungssystem fest eingebaut

werden.

Am ende musste noch ein Schlauchstutzen 3D-Gedruckt werden aber dann ging die Abluft den richtigen weg.
