# Lasercutter

## FabCreator Fabkit MK5

## Aufbau Lasercutter

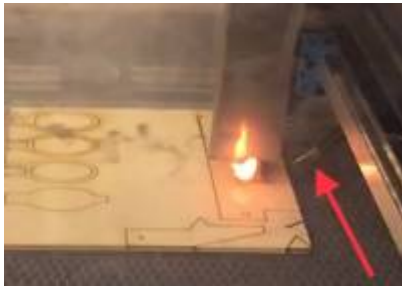
Nach dem wir nun endlich mit dem richtigem Lasern begonnen haben mussten wir feststellen das der Luftschlauch am Laseraustritt ständig abriss. Das hatte teilweise zur folge das es beim Holzlasern zu kleinen flamenbildungen kam oder viel schlimmer das Werkstück verschoben wird.

Eine Lösung musste her.

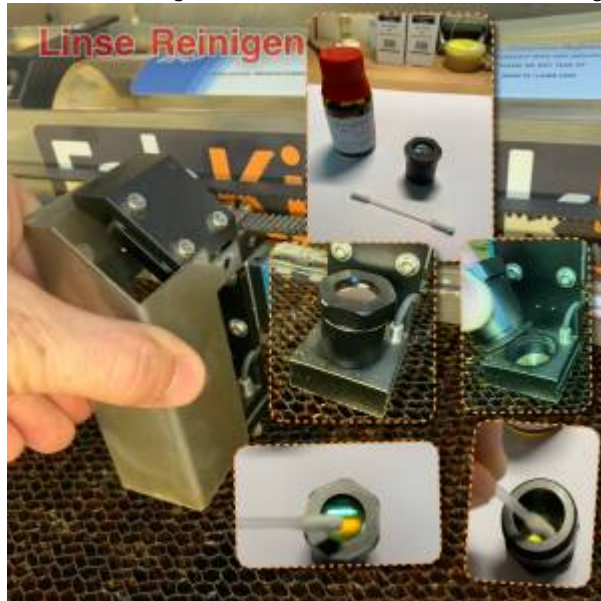
Neue Laser Linse Lasercutten bedeutet auch Verschleiß des Lasers. So musste inzwischen mehrfach diverse Justierungen vorgenommen werden und auch die Spiegel regelmäßig gereinigt werden. Der Lasercutter wird meist mit 100 % Power benutzt. Ein Reinigungsversuch der Laserlinse war leider erfolglos. Diese Reinigung war nicht mehr möglich, weil es einen blinden Fleck in der Linse gibt. Diese Linse konnten wir nun erfolgreich wechseln. Und siehe da wir konnten auch mit 70 % Laserpower wieder gute Ergebnisse erzielen. Erkenntnis dieses Tages: Wir müssen diese Linse nach einigen

Laserdurchgängen auch mal zwischendurch reinigen.
