Lasercutter

FabCreator Fabkit MK5

Aufbau Lasercutter

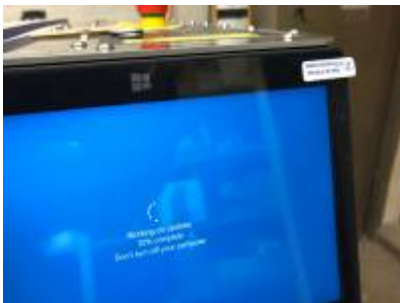
Wann ist der richtige abstand zum Werkstück... Leider wurde die arbeit des Laser durch mitgelieferte Windows10 durch updates unsanft beendet

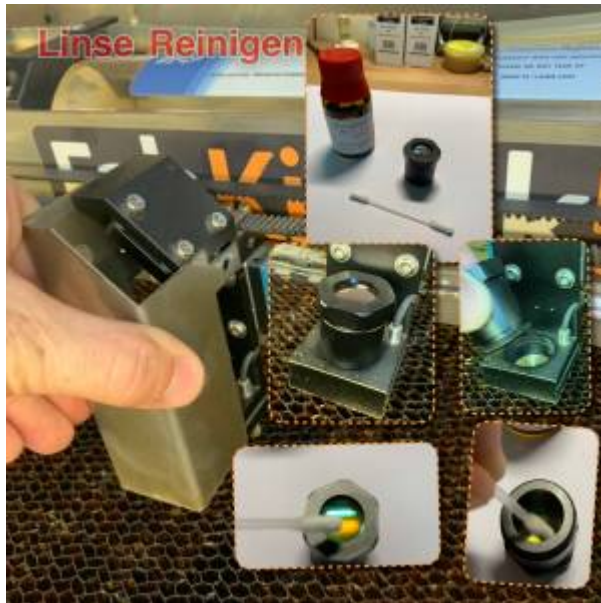
Neue Laser Linse Lasercutten bedeutet auch Verschleiß des Lasers. So musste inzwischen mehrfach diverse Justierungen vorgenommen werden und auch die Spiegel regelmäßig gereinigt werden. Der Lasercutter wird meist mit 100 % Power benutzt. Ein Reinigungsversuch der Laserlinse war leider erfolglos. Diese Reinigung war nicht mehr möglich, weil es einen blinden Fleck in der Linse gibt. Diese Linse konnten wir nun erfolgreich wechseln. Und siehe da wir konnten auch mit 70 % Laserpower wieder gute Ergebnisse erzielen. Erkenntnis dieses Tages: Wir müssen diese Linse nach einigen Laserdurchgängen auch mal zwischendurch reinigen.
