Lasercutter

FabCreator Fabkit MK5

Aufbau Lasercutter

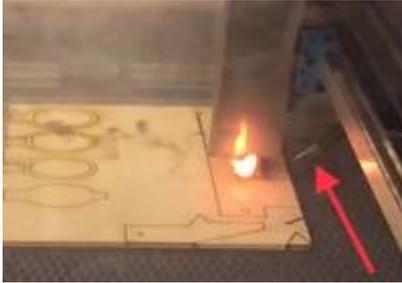
Nach dem wir nun endlich mit dem richtigem Lasern begonnen haben mussten wir feststellen das der Luftschlauch am Laseraustritt ständig abriss. Das hatte teilweise zur folge das es beim Holzlasern zu kleinen flamenbildungen kam oder viel schlimmer das Werkstück verschoben wird.

Eine Lösung musste her.

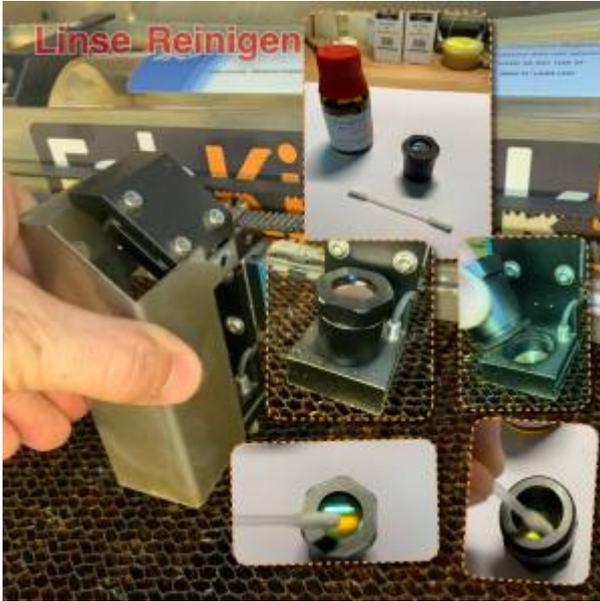
Neue Laser Linse

Lasercutten bedeutet auch Verschleiß des Lasers. So musste inzwischen mehrfach diverse Justierungen vorgenommen werden und auch die Spiegel regelmäßig gereinigt werden. Der Lasercutter wird meist mit 100 % Power benutzt. Ein Reinigungsversuch der Laserlinse war leider erfolglos. Diese Reinigung war nicht mehr möglich, weil es einen blinden Fleck in der Linse gibt. Diese Linse konnten wir nun erfolgreich wechseln. Und siehe da wir konnten auch mit 70 % Laserpower wieder gute Ergebnisse erzielen. Erkenntnis dieses Tages: Wir müssen diese Linse nach einigen Laserdurchgängen auch mal zwischendurch reinigen.
