Lasercutter

FabCreator Fabkit MK5

Aufbau Lasercutter

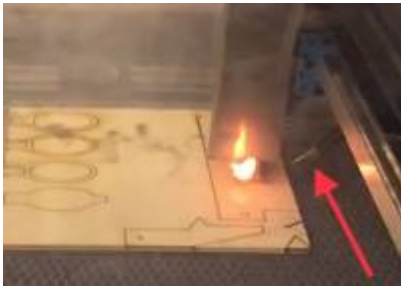
Nach dem wir nun endlich mit dem richtigem Lasern begonnen haben mussten wir feststellen das der Luftschlauch am Laseraustritt ständig abriss. Das hatte teilweise zur folge das es beim Holzlasern zu kleinen flamenbildungen kam oder viel schlimmer das Werkstück verschoben wird.

Eine Lösung musste her.

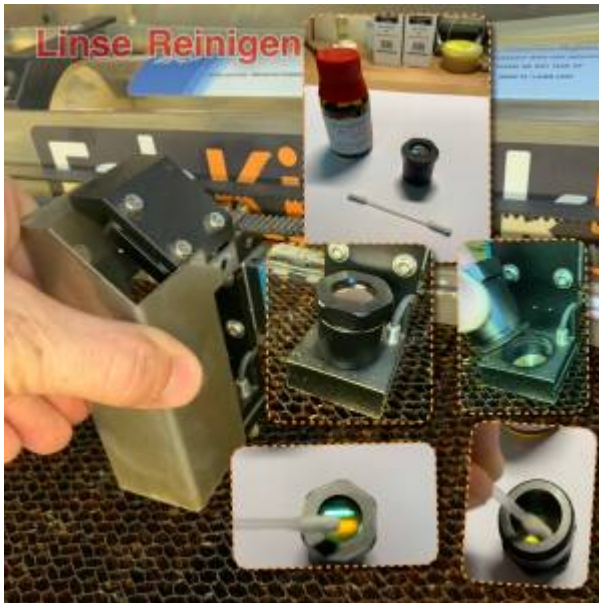
Neue Laser Linse

Lasercutten bedeutet auch Verschleiß des Lasers. So musste inzwischen mehrfach diverse Justierungen vorgenommen werden und auch die Spiegel regelmäßig gereinigt werden. Der Lasercutter wird meist mit 100 % Power benutzt. Ein Reinigungsversuch der Laserlinse war leider erfolglos. Diese Reinigung war nicht mehr möglich, weil es einen blinden Fleck in der Linse inzwischen gab.

Diese Linse konnten wir nun erfolgreich wechseln.

Und siehe da wir konnten auch mit 70 % Laserpower wieder gute Ergebnisse erzielen.

Erkenntnis dieses Tages: Ach diese Linse muss nach einigen Laserdurchgängen mal gereinigt werden.
