Lasercutter

FabCreator Fabkit MK5

Aufbau Lasercutter

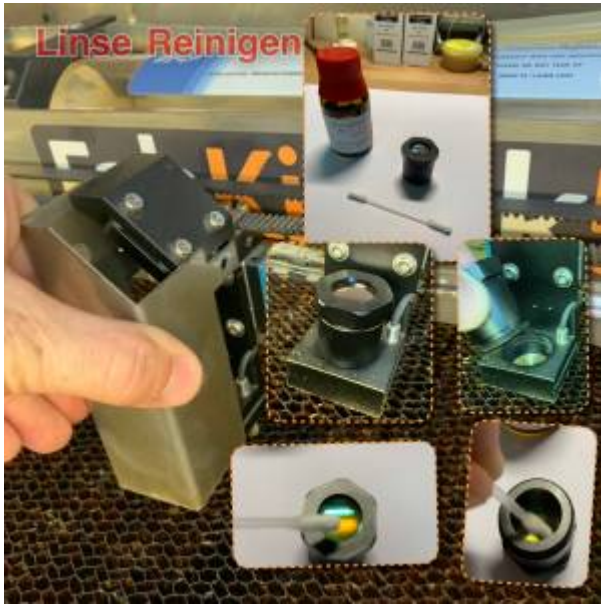
Neue Laser Linse

Lasercutten bedeutet auch Verschleiß des Lasers. So musste inzwischen mehrfach diverse Justierungen vorgenommen werden und auch die Spiegel regelmäßig gereinigt werden. Der Lasercutter wird meist mit 100 % Power benutzt.

Ein Reinigungsversuch der Laserlinse war leider erfolglos, weil es inzwischen einen blinden Fleck in dieser Linse gab.

Diese Linse konnten wir nun erfolgreich wechseln.

Und siehe da wir konnten auch mit 70 % Laserpower wieder gute Ergebnisse erzielen.

Erkenntnis dieses Tages: Ach diese Linse muss nach einigen Laserdurchgängen mal gereinigt werden.
