# Lasercutter

Es handelt sich um den [FabCreator](#) Fabkit MK5, der als BAUSATZ geliefert wird.

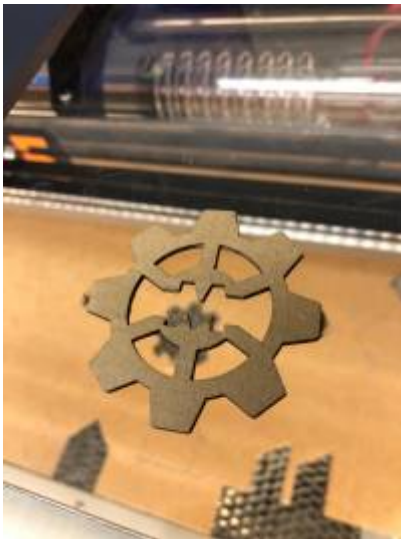
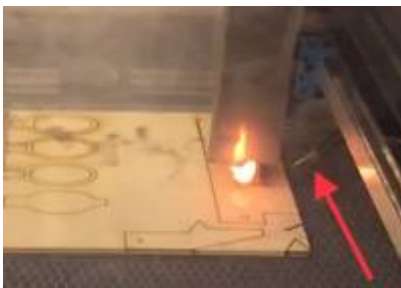
Nach dem wir nun endlich mit dem richtigem Lasern begonnen haben mussten wir feststellen das der Luftschlauch am Laseraustritt ständig abbriss. Das hatte teilweise zur folge das es beim Holzlasern zu kleinen flamenbildungen kam oder viel schlimmer das Werkstück verschoben wird.

Eine Lösung musste her.

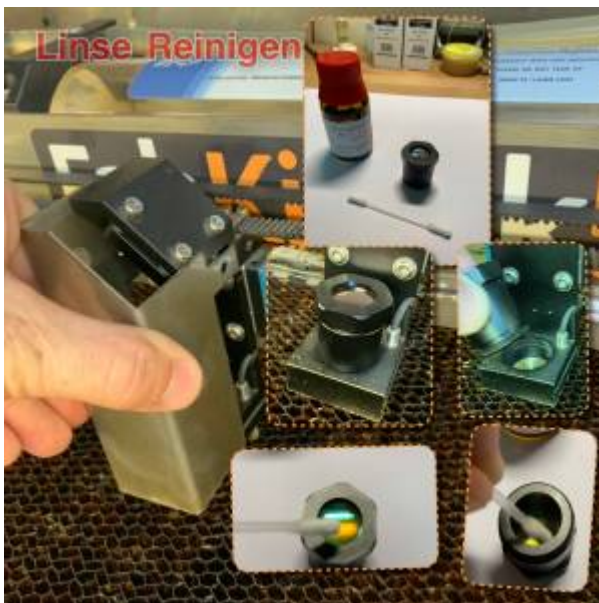
Lasercutten bedeutet auch verschleiß des Lasers. So musste inzwischen mehrfach diverse Justierungen vorgenommen werden und auch die Spiegel regelmäßig gereinigt werden. Der Lasercutter wird meist mit 100 % Power benutzt.

Ein Reinigungsversuch der Laserlinse war leider erfolglos, weil es inzwischen einen blinden Fleck in dieser Linse gab.

Diese Linse konnten wir nun erfolgreich wechseln.

Erkenntnis dieses Tages: Ach diese Linse muss nach einigen Laserdurchgängen mal gereinigt werden.

Mit Isopropanol und einem Wattestäbchen ist das auch möglich.

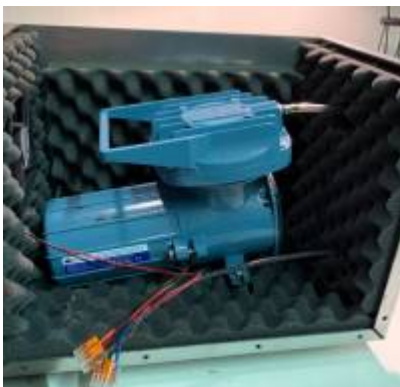
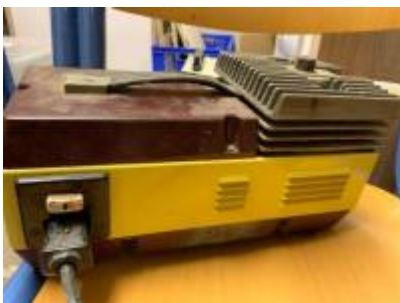
Ausfall Druckluft Kompressor.. Nun muss wohl ein neuer Kompressor beschafft werden, denn diese Woche ist unser Kompressor ausgefallen.

zum Glück hatte ein Mitglied noch einen alten Kompressor der uns vorläufig Druckluft zur Verfügung stellen kann.
