Lasercutter

FabCreator Fabkit MK5

Aufbau Lasercutter

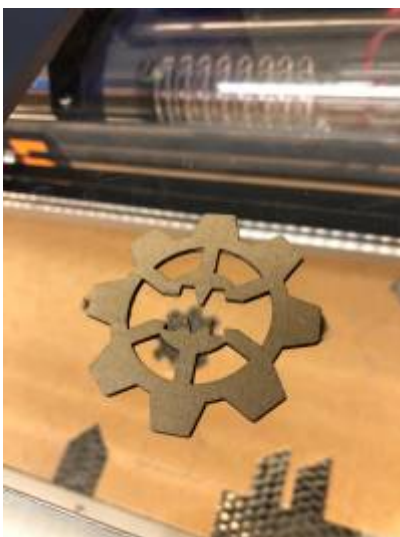
Nach dem wir nun endlich mit dem richtigem Lasern begonnen haben mussten wir feststellen das der Luftschlauch am Laseraustritt ständig abriss. Das hatte teilweise zur folge das es beim Holzlasern zu kleinen flamenbildungen kam oder viel schlimmer das Werkstück verschoben wird.

Eine Lösung musste her.

Da der Lüftungsschlauch und das GND-Kabel zu kurz war wurde das nun verlängert. Ebenso wurde eine Schlauchzuführung im 3D Drucker erstellt und damit der schlauch zum Laseraustritt geführt.

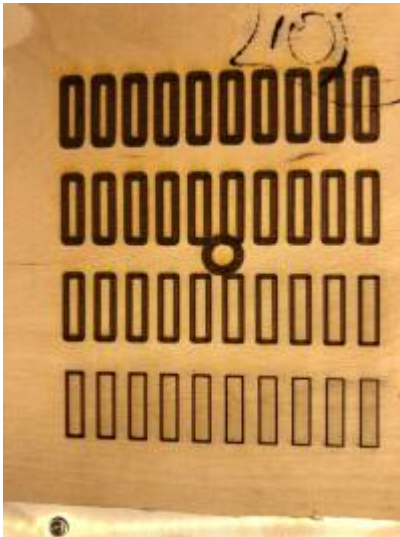
9.1.2018

Test und ermittlung von diversen einstellungen am Laser

Wann ist der richtige abstand zum Werkstück... Leider wurde die arbeit des Laser durch mitgelieferte Windows10 durch updates unsanft beendet
