Lasercutter

FabCreator Fabkit MK5

Aufbau Lasercutter

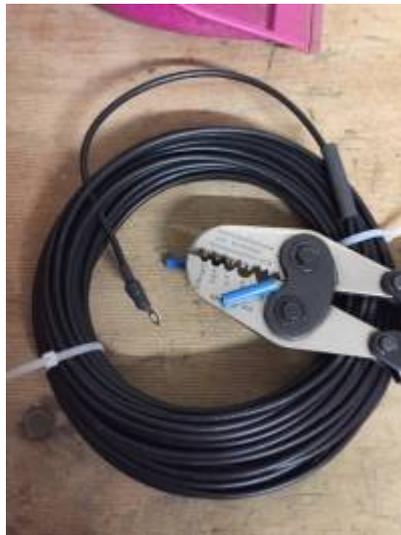
Tube

Nach dem wir nun endlich mit dem richtigem Lasern begonnen haben mussten wir feststellen das der Luftschlauch am Laseraustritt ständig abriss. Das hatte teilweise zur folge das es beim Holzlasern zu kleinen flamenbildungen kam oder viel schlimmer das Werkstück verschoben wird.

Da der Lüftungsschlauch und das GND-Kabel zu kurz war wurde das nun verlängert. Ebenso wurde eine Schlauchzuführung im 3D Drucker erstellt und damit der schlauch zum Laseraustritt geführt.

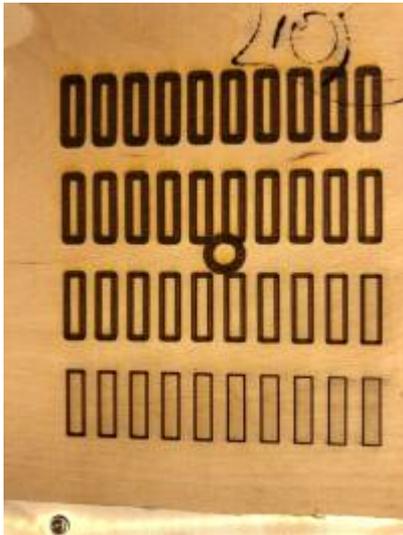
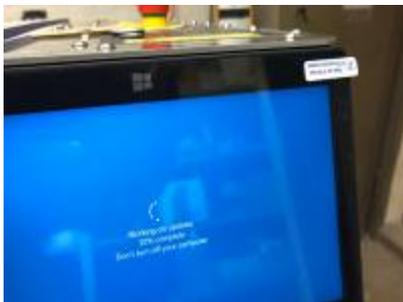
9.1.2018

Test und ermittlung von diversen einstellungen am Laser

Wann ist der richtige abstand zum Werkstück... Leider wurde die arbeit des Laser durch mitgelieferte Windows10 durch updates unsanft beendet

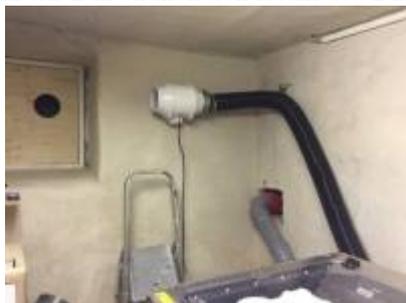
12.1.2018

Nach dem wir nun endlich den Raum des Lasercutter optimiert hatten konnte das Endlüftungssystem fest eingebaut

werden.

Am ende musste noch ein Schlauchstutzen 3D-Gedruckt werden aber dann ging die Abluft den richtigen weg.
