Lasercutter

FabCreator Fabkit MK5

Es handelt sich um den [FabCreator](#) Fabkit MK5, der als BAUSATZ geliefert wird.

Verein zur Förderung von Technikkultur in Erfurt e.V

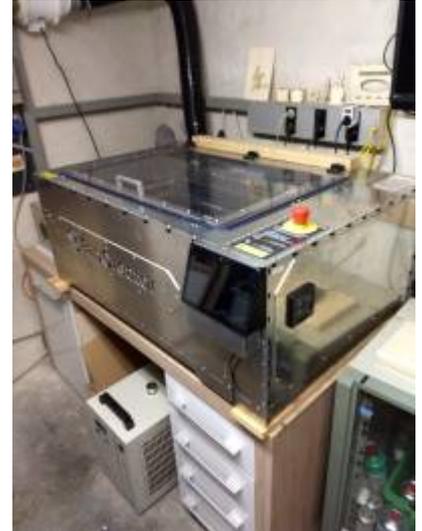
- Außenmaße Grundgerät: 1150*750*450mm
- Arbeitsbereich: 680mm x 460mm
- Laser: YongLi A1 40W Co2 Glas-Laserröhre mit Wasserkühlung
- Leistungsaufnahme: <1,5kW (incl. Kühlanlage)
- Software: Laserweb CNC Pro
- Controller: Smoothieboard 5XC
- Firmware: [Smoothieware Edge CNC](#), siehe auch [Fabkit-Forum: Firmware](#)

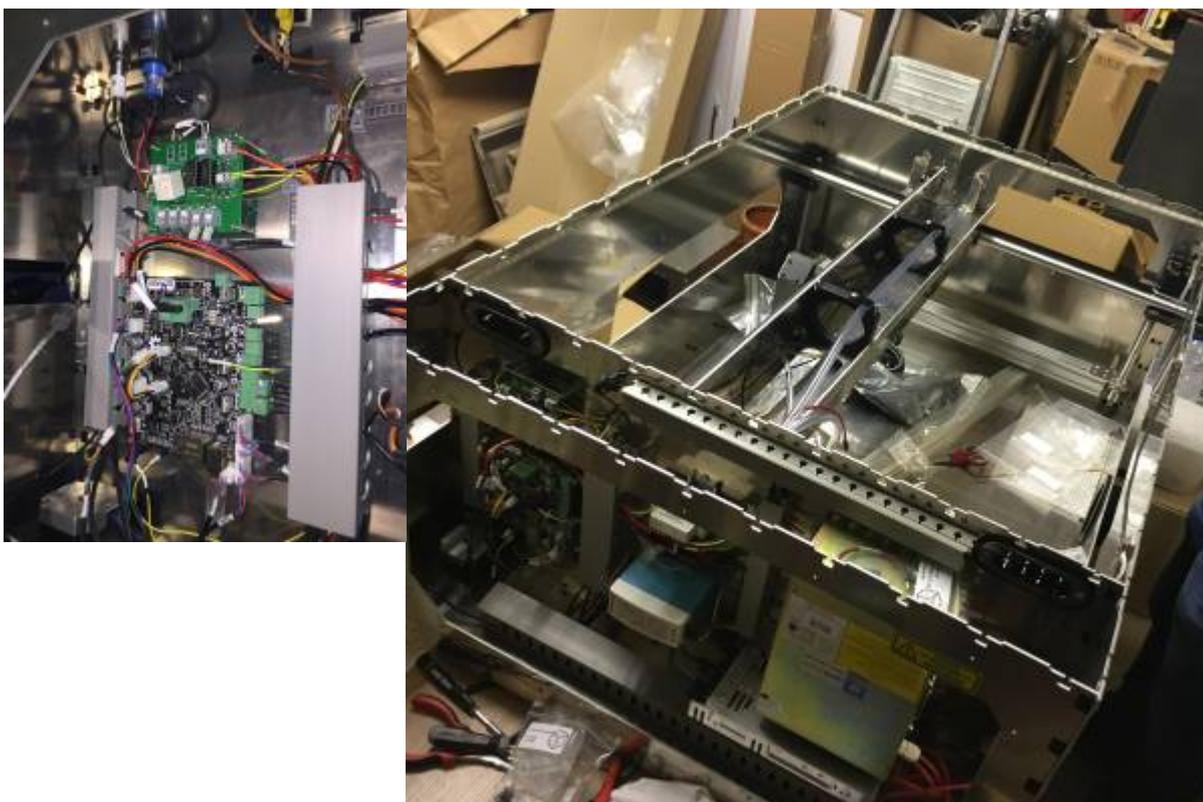
Tag 2

Nach dem Grundaufbau konnten wir die Verkabelung und angehen und die verschiedenen Komponenten verbinden.

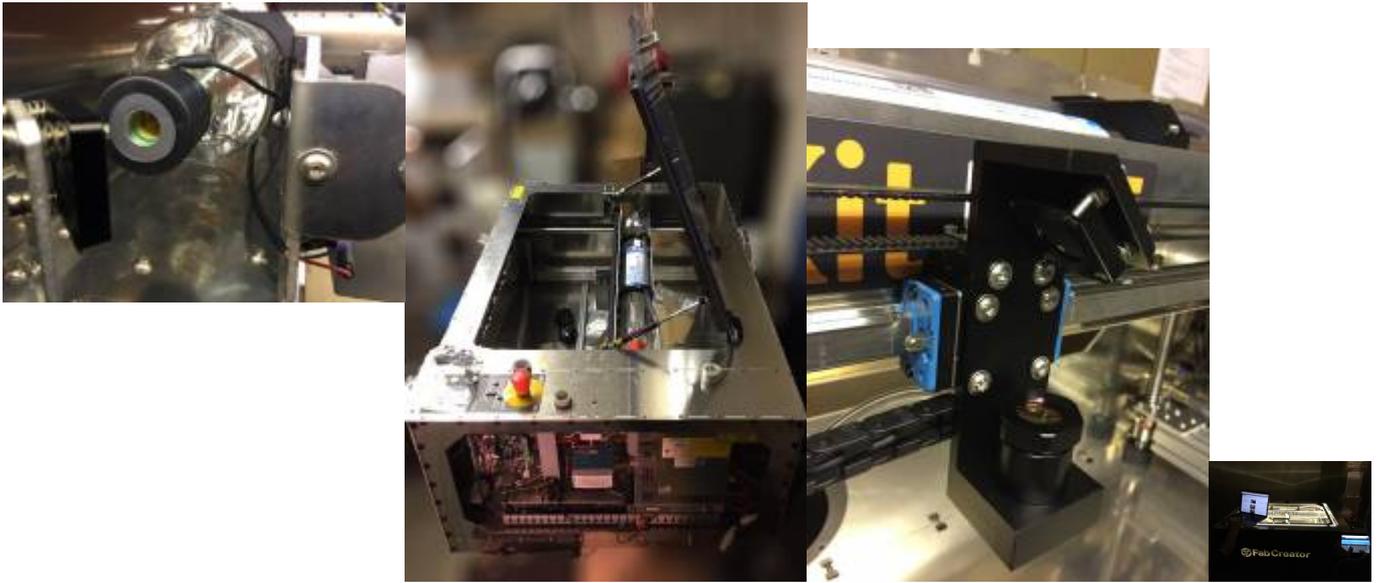
Tag 3

Weiter ging es mit dem einbau des Lasers und Fertigstellung der Verkabelung

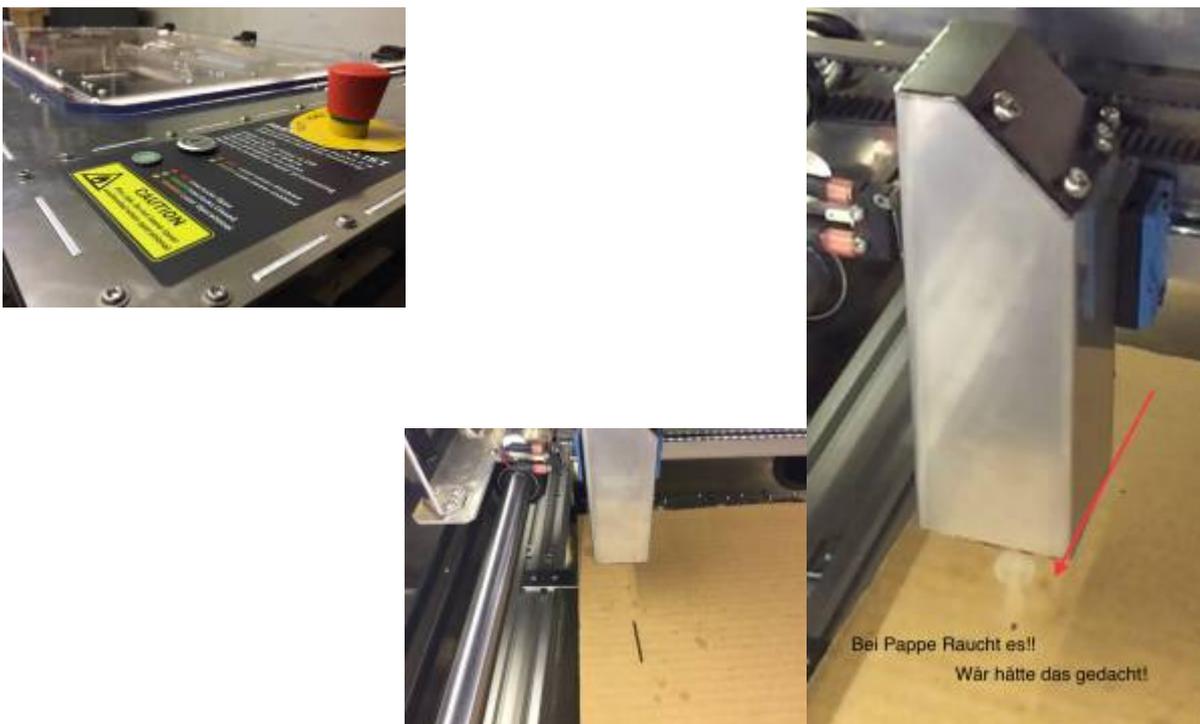
Tag 4

Nach Überwindung diverser Probleme konnten wir die erste Probe starten

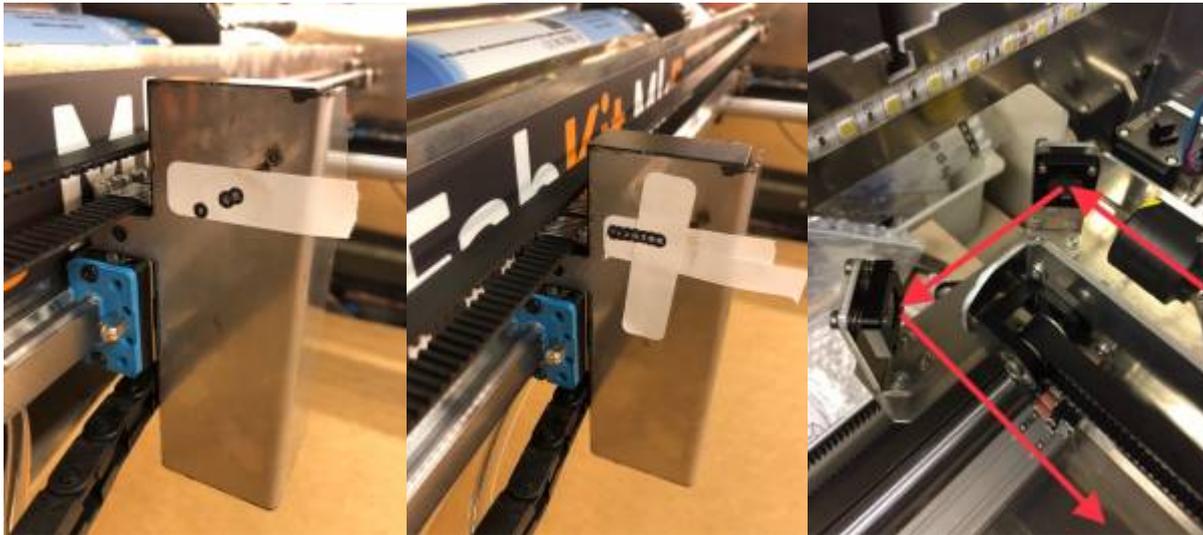
26.12.2017

Als Werkstückauflage hat sich das Honycumb bewert

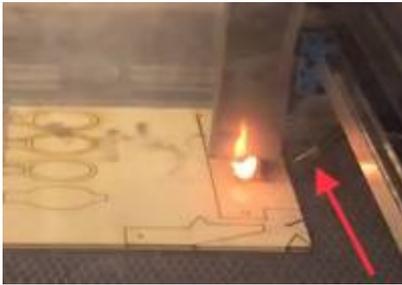
Nach dem wir nun endlich mit dem richtigem Lasern begonnen haben mussten wir feststellen das der Luftschlauch am Laseraustritt ständig abriss. Das hatte teilweise zur folge das es beim Holzlasern zu kleinen flamenbildungen kam oder viel schlimmer das Werkstück verschoben wird.

Eine Lösung musste her.

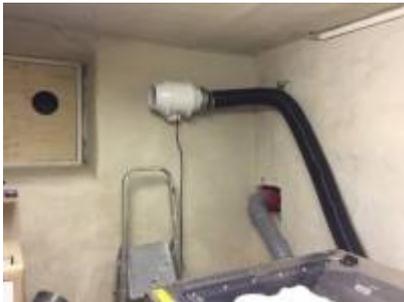
12.1.2018

Nach dem wir nun endlich den Raum des Lasercutter optimiert hatten konnte das Endlüftungssystem fest eingebaut

werden.

Am ende musste noch ein Schlauchstutzen 3D-Gedruckt werden aber dann ging die Abluft den richtigen weg.

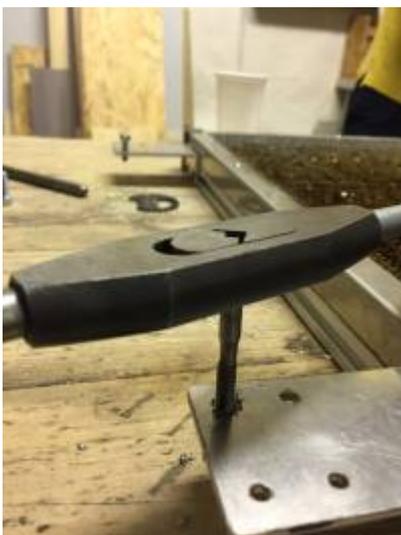
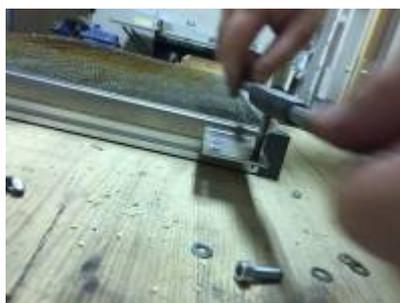
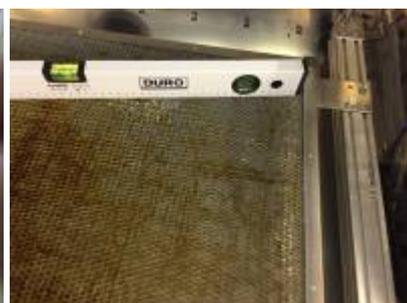
20.4.2018

Honeycomb justage Damit die Werkstückablage in Waage ist wurden diverse Calibrierungsschrauben angebracht Ob das die beste Lösung ist wird sich zeigen

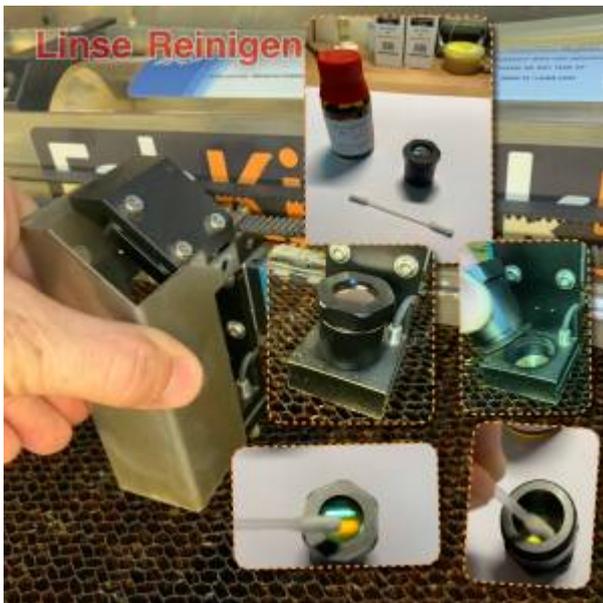
14.6.2019

Neue Laser Linse

Ein Reinigungsversuch der Laserlinse war leider erfolglos, weil es inzwischen einen blinden Fleck in dieser Linse gab.

Diese Linse konnten wir nun erfolgreich wechseln.

Und siehe da wir konnten auch mit 70 % Laserpower wieder gute Ergebnisse erzielen.

Erkenntnis dieses Tages: Ach diese Linse muss nach einigen Laserdurchgängen mal gereinigt werden.

Mit Isopropanol und einem Wattestäbchen ist das auch möglich.

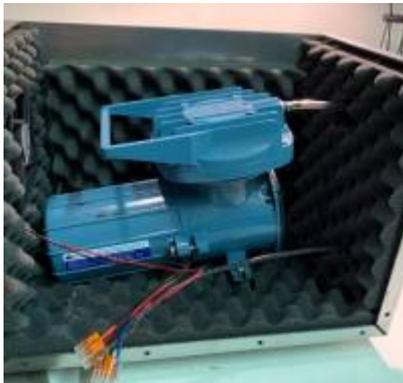
30.11.2019

Ausfall Druckluft Kompressor.. Nun muss wohl ein neuer Kompressor beschafft werden, denn diese Woche ist unser Kompressor ausgefallen.

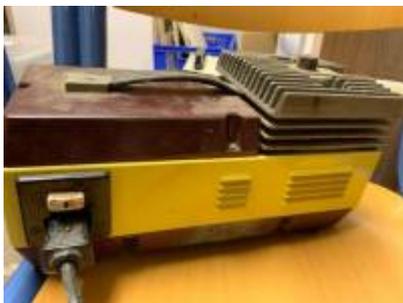
zum Glück hatte ein Mitglied noch einen alten Kompressor der uns vorläufig Druckluft zur Verfügung stellen kann.

Inzwischen ist ein neuer Kompressor aktiv
