Lasercutter

FabCreator Fabkit MK5

Aufbau Lasercutter

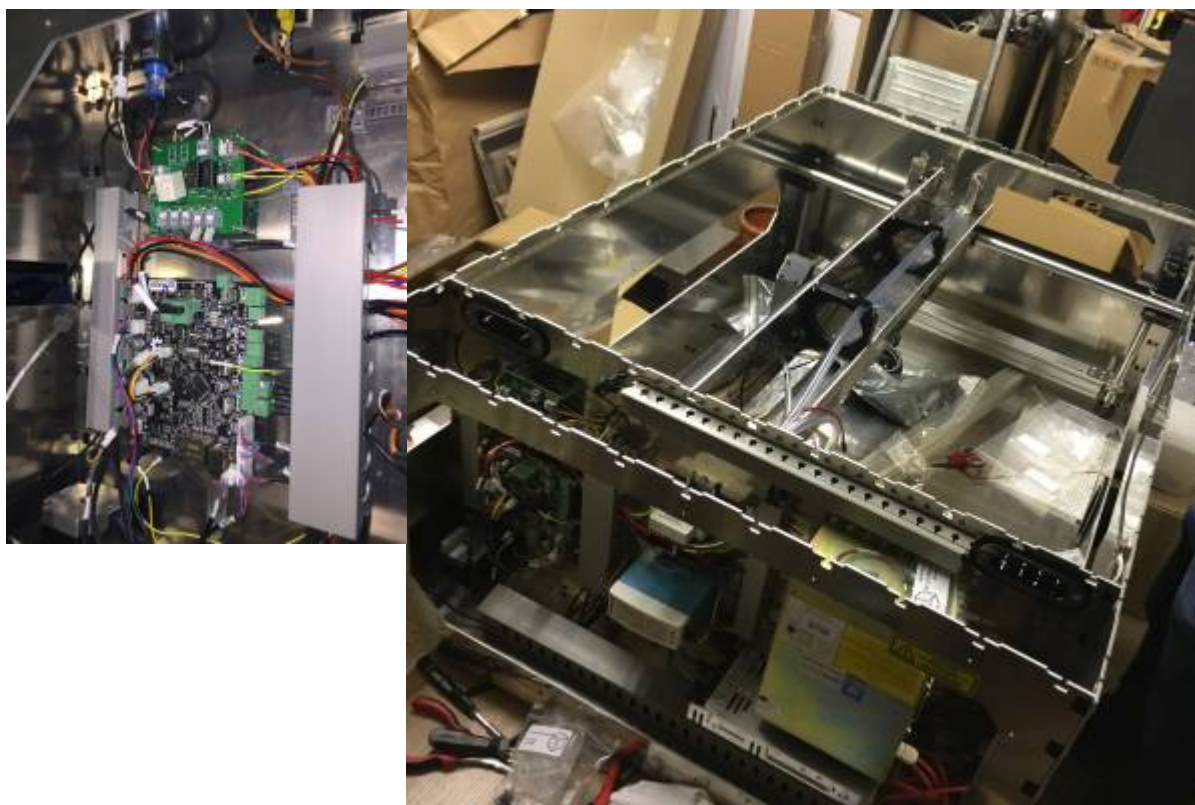
Tag 2

Nach dem Grundaufbau konnten wir die Verkabelung und angeschlossen und die verschiedenen Komponenten verbinden.

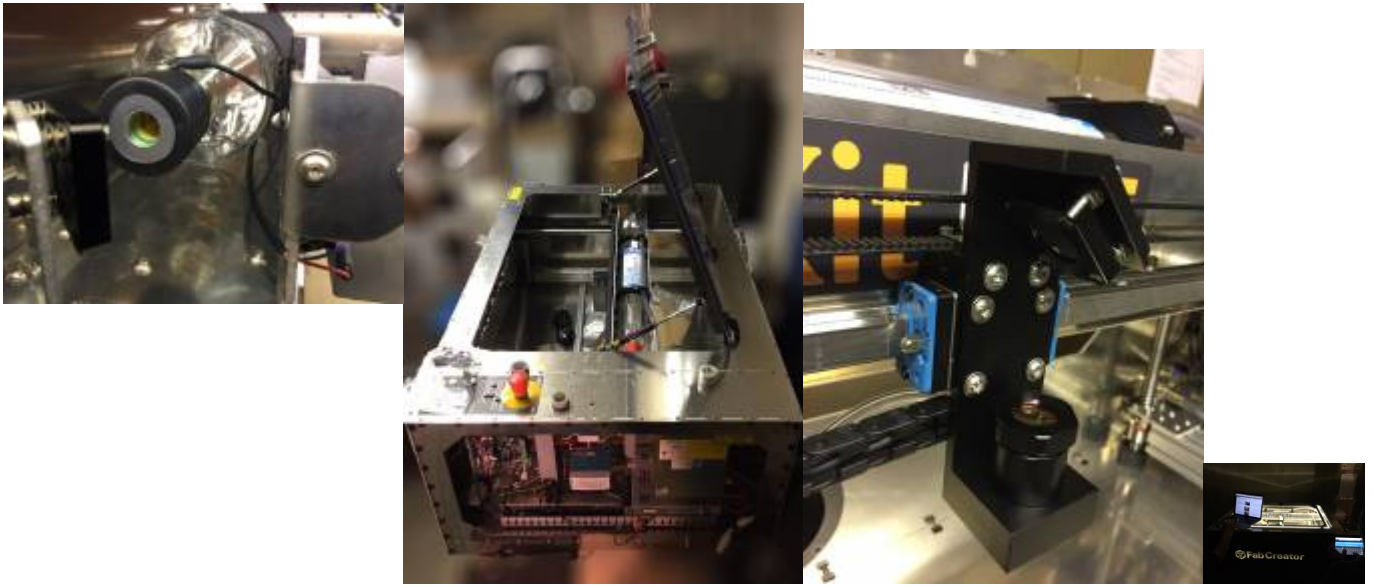
Tag 3

Weiter ging es mit dem einbau des Lasers und Fertigstellung der Verkabelung

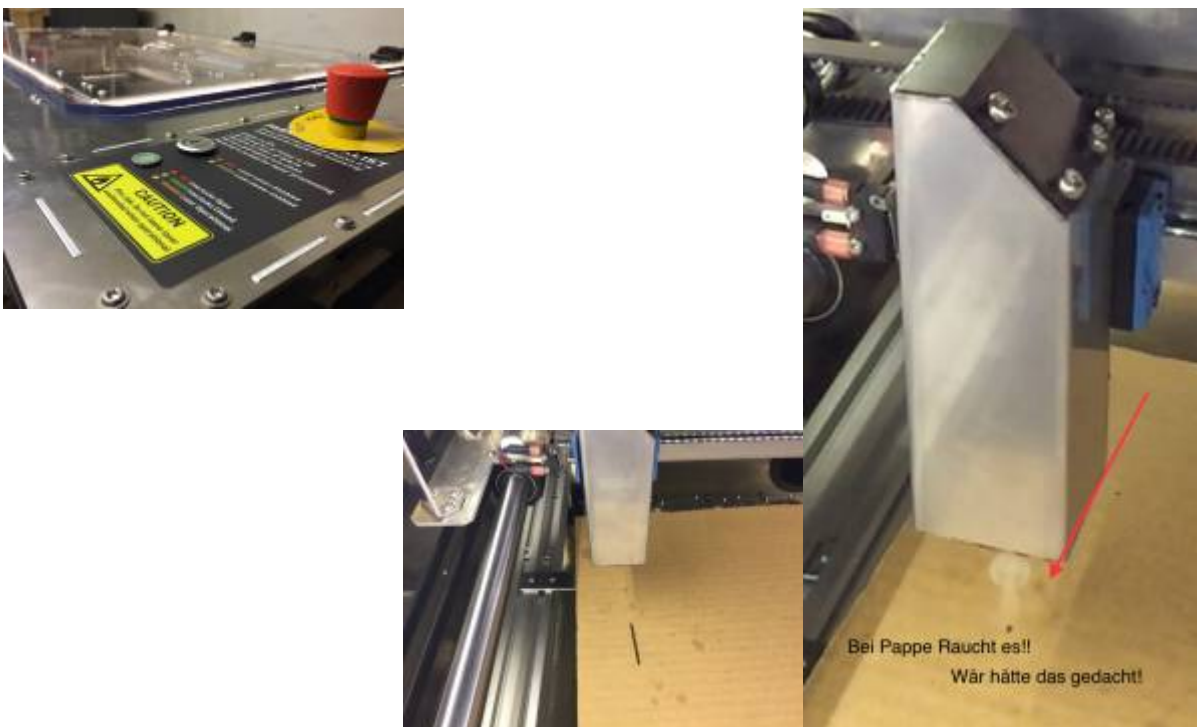
Tag 4

Nach Überwindung diverser Probleme konnten wir die erste Probe starten

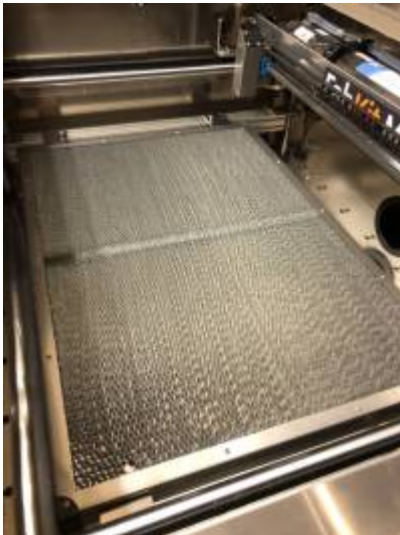
Als Werkstückauflage hat sich das Honycumb bewert

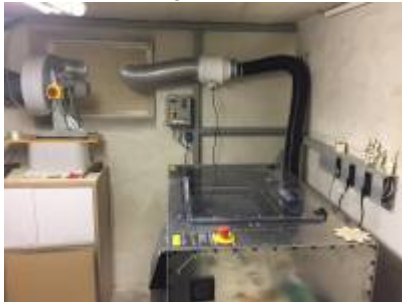
Nun haben wir es auch geschafft alle Kabel rund um den Laser und der Lüftungsanlage zu bezwingen und sie in Kanäle

gepackt

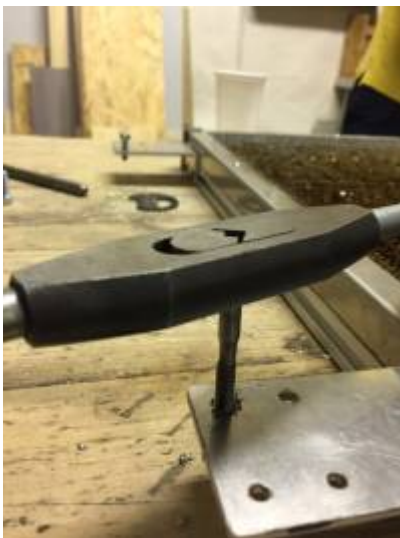
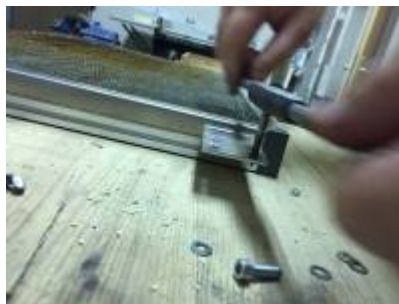
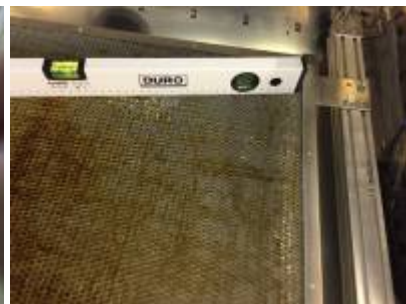
Honeycumb justage Damit die Werkstückablage in Waage ist wurden diverse Calibrierungsschrauben angebracht Ob das die beste Lösung ist wird sich zeigen

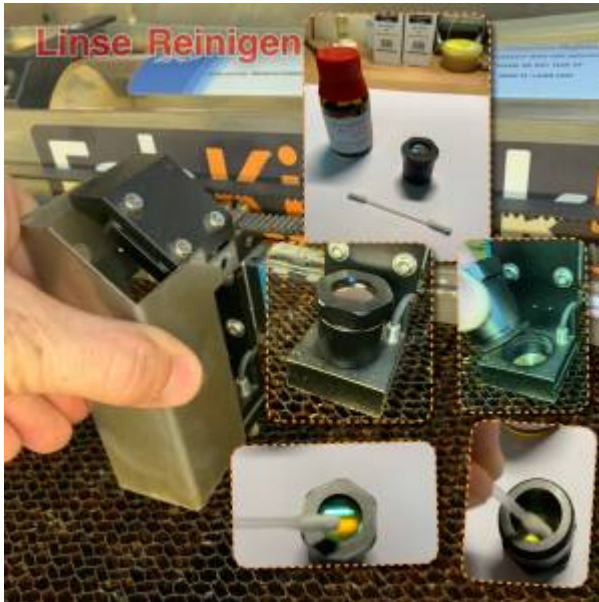
Neue Laser Linse

Ein Reinigungsversuch der Laserlinse war leider erfolglos, weil es inzwischen einen blinden Fleck in dieser Linse gab.

Diese Linse konnten wir nun erfolgreich wechseln.

Erkenntnis dieses Tages: Ach diese Linse muss nach einigen Laserdurchgängen mal gereinigt werden.

Mit Isopropanol und einem Wattestäbchen ist das auch möglich.
